# **PROGETTO DI LOTTA ALLE ZANZARE**

## **AREA TORINESE SETTENTRIONALE**

RELAZIONE CONCLUSIVA 2023

## **COMUNE DI COLLEGNO**

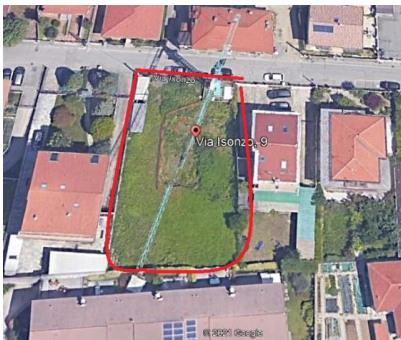
| PROGETTO DI LOTTA ALLE ZANZARE (L.R. 75/95) | | | | | |
|---|---|---|---|---|---|
| Descrizione intervento: | <p>Il segnalante lamenta la presenza di un cantiere abbandonato nelle immediate vicinanze della propria abitazione. Non è stato possibile accedere all'interno del medesimo a causa della recinzione che ne delimita il perimetro. Tuttavia a pochi decine di centimetri dalla strada è possibile osservare lo scavo che ospitava il basamento di una gru interessato dalla presenza di acqua stagnante all'interno. Al suo interno sono presenti larve e pupe di zanzara. Il focolaio è stato trattato con B.t.i. granulare; è già codificato e inserito all'interno dell'elenco dei focolai rurali e periodicamente rivisitato.</p> | | | | |

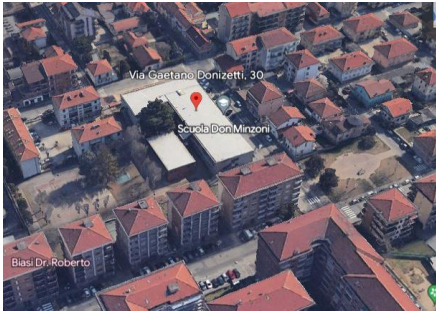
| PROGETTO DI LOTTA ALLE ZANZARE (L.R. 75/95) | | | | | |
|---|---|---|---|---|---|
| Descrizione intervento: | <p>Sopralluogo effettuato su iniziativa del Tecnico. L'edificio è circondato da una stretta trincea lungo la quale sono presenti numerose caditoie colme di acqua piovana le quali ogni anno sono caratterizzate dalla presenza di larve di zanzara tigre. Sono quindi state sottoposte a trattamento larvicida.</p> | | | | |

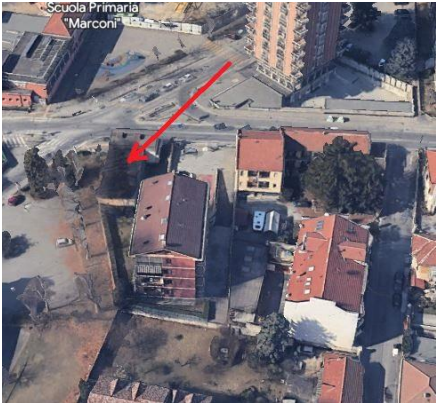
| PROGETTO DI LOTTA ALLE ZANZARE (L.R. 75/95) | | | | | |
|---|---|---|---|---|---|
| Descrizione intervento: | <p>I segnalanti lamentano la presenza di un edificio abbandonato adiacente al proprio condominio sulla quale copertura a causa del mancato deflusso dell'acqua piovana, si è generato un ampio ristagno idrico fonte probabilmente di proliferazione di numerose zanzare. L'edificio, a detta dei segnalanti, è di proprietà dell'Enel. Sia le pertinenze esterne del condominio dei segnalanti che il ristagno idrico presente sulla poertura dell'edificio abbandonato sono stati sottoposti a trattamento larvicida.</p> | | | | |

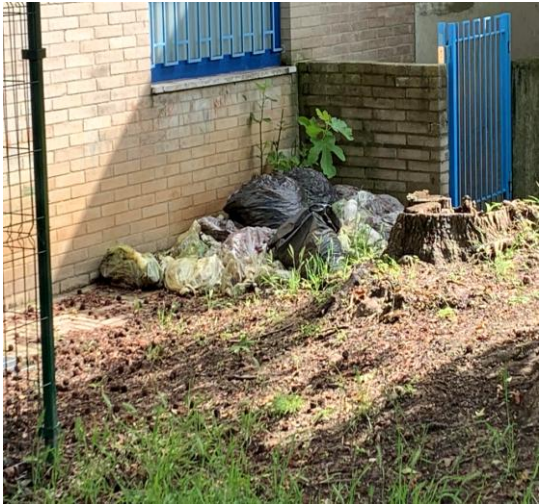
| PROGETTO DI LOTTA ALLE ZANZARE (L.R. 75/95) | | | | | |
|---|---|---|---|---|---|
| Descrizione intervento: | <p>Il giardino ed il cortile sono in pessime condizioni. Al momento del sopralluogo la presenza di alte erbe conferisce alla struttura un aspetto di abbandono. Numerosi giocattoli colmi di acqua piovana giacciono abbandonati nel giardino. Sono presenti anche sacchi contenenti gli sfalci prodotti in occasione di un precedente taglio dell'erba. Tali sacchi generano piccoli ristagni d'acqua ideali per la proliferazione della zanzara tigre. Tutte la caditoie esterne e interne all'edificio sono state trattate con prodotto larvicida comprese le ampie pozzanghere presenti in giardino generatesi dopo le abbondanti piogge dei giorni precedenti.</p> | | | | |

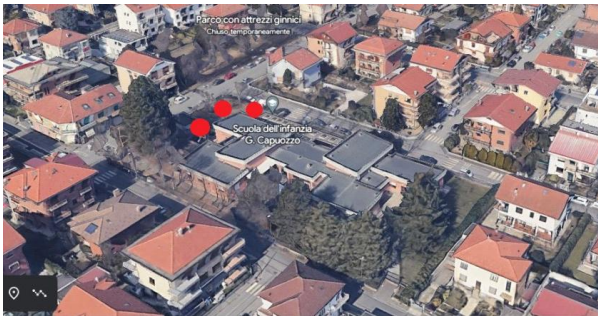
| PROGETTO DI LOTTA ALLE ZANZARE (L.R. 75/95) | | | | | |
|---|---|---|---|---|---|
| Descrizione intervento: | <p>Intervento preventivo da parte del Tecnico di Campo. Le pertinenze esterne dell'intera struttura sono state attentamente ispezionate alla ricerca di eventuali focolai attivi di zanzare. Gli unici focolai rinvenuti sono rappresentati da 3 caditoie presenti nel cortile a ovest. Tutte le caditoie stradali presenti lungo le vie limitrofe sono state ispezionate e trattate con prodotto larvicida a lunga persistenza. Al personale in servizio presso la struttura sono state consegnate le consuete brochure informative sulla zanzara tigre.</p> | | | | |

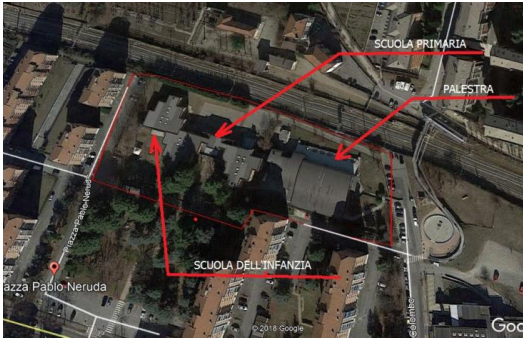
| PROGETTO DI LOTTA ALLE ZANZARE (L.R. 75/95) | | | | | |
|---|---|---|---|---|---|
| Descrizione intervento: | <p>Il sopralluogo ha interessato le pertinenze esterne della palestra comunale. L'ispezione dell'edificio che ospita la palestra ha permesso di individuare alcune caditoie allagate che sono state trattate con prodotto larvicida. Contestualmente all'intervento in questione sono state trattate con prodotto larvicida le caditoie presenti in Piazza Neruda.</p> | | | | |

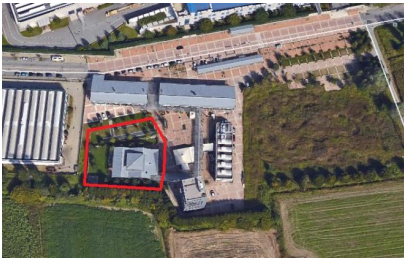
| PROGETTO DI LOTTA ALLE ZANZARE (L.R. 75/95) | | | | | |
|---|---|---|---|---|---|
| Descrizione intervento: | <p>Il personale in servizio lamenta molestia generata dall'insetto. Nel giardino che circonda la struttura sono presenti numerose caditoie caratterizzate dalla presenza di acqua stagnante. All'interno di tali caditoie sono presenti numerosi esemplari di larve e puppe di zanzara tigre. Anche nel cortile esterno alla struttura sono presenti numerose caditoie allagate; anch'esse sono state sottoposte a trattamento larvicida.</p> <p>Tutti i focolai sono stati trattati con compresse di prodotto larvicida dando indicazione al personale in servizio presso la struttura su come intervenire in futuro. Ad ogni bambino è stata inoltre consegnata una brochure informativa recante importanti indicazioni per contrastare la diffusione dell'insetto.</p> | | | | |

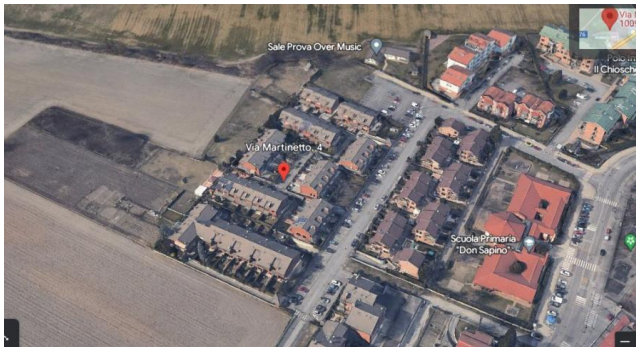
| PROGETTO DI LOTTA ALLE ZANZARE (L.R. 75/95) | | | | | |
|---|---|---|---|---|---|
| Descrizione intervento: | <p>Trattasi di un complesso di villette a schiera provviste tutte di terrazzo e giardino. Nello specifico presso il terrazzo della segnalante sono state rinvenute 8 caditoie colme di acqua piovana e con numerosa presenza di individui di zanzara tigre in ogni stadio di età. Tutti i focolai presenti sia all'interno della proprietà privata che quelli in area condominiale sono stati neutralizzati. Le caditoie presenti lungo la via pubblica sono risultate essere non infestate. Presso ogni famiglia è stata recapitata la consueta brochure dedicata alla zanzara tigre al fine di sensibilizzare i residenti circa la problematica in esame.</p> | | | | |

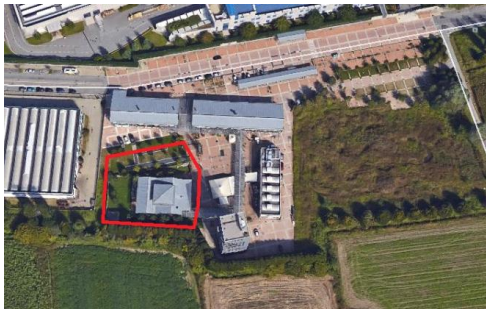
| Descrizione intervento: | <p>Il personale in servizio lamenta molestia generata dall'insetto. Nel giardino che circonda la struttura sono presenti numerose caditoie caratterizzate dalla presenza di acqua stagnante. All'interno di tali caditoie sono presenti numerosi esemplari di larve e pupe di zanzara tigre. Anche nel cortile esterno alla struttura sono presenti numerose caditoie allagate; anch'esse sono state sottoposte a trattamento larvicida.</p> <p>Tutti i focolai sono stati trattati con compresse di prodotto larvicida dando indicazione al personale in servizio presso la struttura su come intervenire in futuro. Ad ogni bambino è stata inoltre consegnata una brochure informativa recante importanti indicazioni per contrastare la diffusione dell'insetto.</p> | | | | |

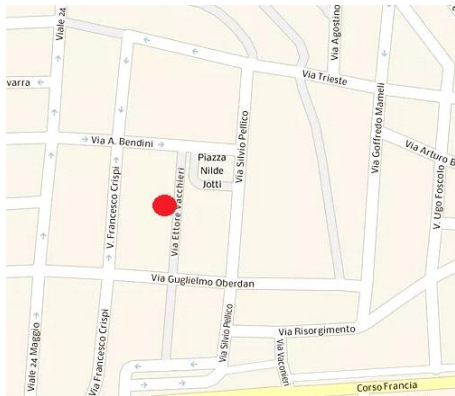
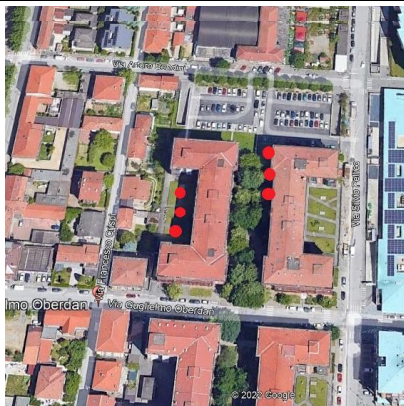
| PROGETTO DI LOTTA ALLE ZANZARE (L.R. 75/95) | | | | | |
|---|---|---|---|---|---|
| Descrizione intervento: | <p>A seguito di una segnalazione da parte di un cittadino residente presso l'area condominiale situata in Via Vacchieri sono state ispezionate le aree esterne, i garage sotterranei ed i cortili interni individuando 6 focolai attivi che sono stati trattati con prodotti larvicidi a lunga persistenza. Le caditoie presenti nelle vie limitrofe sono state ispezionate e trattate</p> | | | | |

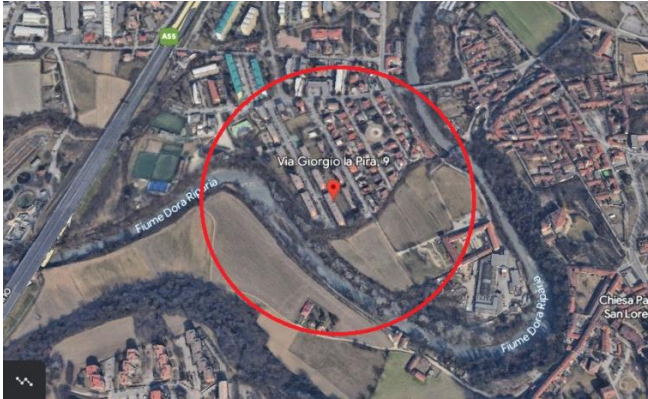
| PROGETTO DI LOTTA ALLE ZANZARE (L.R. 75/95) | | | | | |
|---|---|---|---|---|---|
| Descrizione intervento: | <p>In seguito alla segnalazione di un caso di West Nile Virus presso il condominio indicato sono state messe in campo tutte le azioni previste dal protocollo di emergenza; nel raggio di 250 metri di distanza dal punto segnalato sono stati individuati e trattati tutti i focolai rurali e urbani potenziali ed effettivi presenti. Presso ogni abitazione è stata recapita la brochure informativa sul WEST NILE VIRUS</p> | | | | |
